胆振東部地震による防鹿柵の倒壊と復旧の現状

古澤 理沙¹⁾・宮 久史²⁾・金子 正美¹⁾

Current Status of Collapse and Restoration of Deer Fence to the Eastern Iburi Earthquake

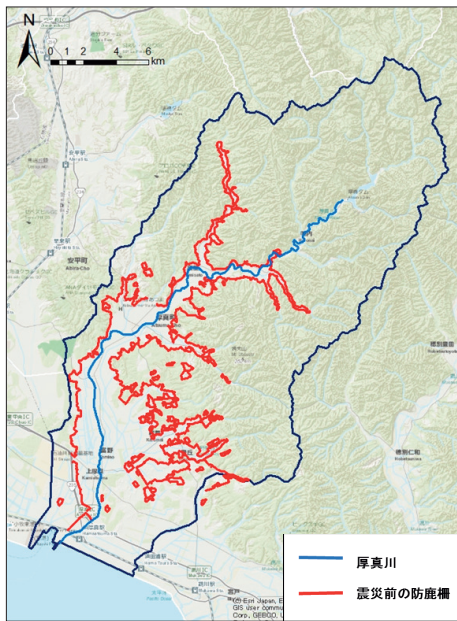
図5. 震災前の防鹿柵設置箇所

防鹿柵のデータ、土砂崩れ範囲のデータ、魚網柵データ、現地調査で得た柵の位置情報を解析した結果、厚真町の震災前の防鹿柵は全長が254.2 km (図5)、そのうち震災で倒壊した範囲は45.8 km (図6)、再設置した箇所は25.4 kmであった(図7)。

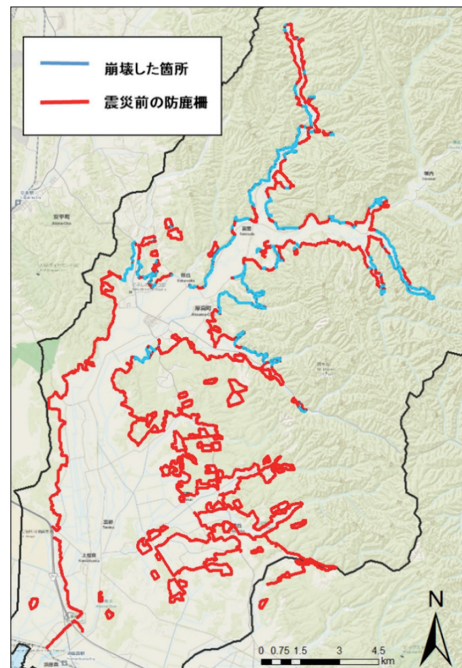
図6. 震災で崩壊した箇所

また、倒壊した防鹿柵は土砂被害が多発した北部

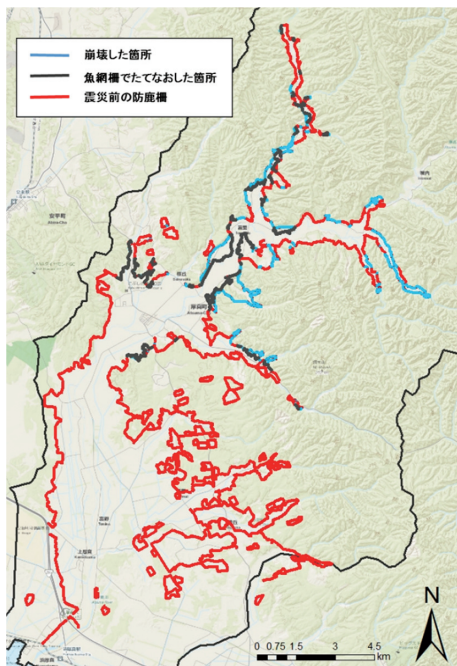
図7. 図5に魚網柵の位置を追加した図

地震による倒壊があった防鹿柵のうち、50% 以上の箇所では魚網を用いて再建されていた。土砂の上に設置されていた魚網柵が、崩落土砂の撤去後に、震災前に防鹿柵が設置されていた元の位置に速やかに移動されていた例もあった。業者の手を借りず、地元の住民とボランティアによって短期間で設置できることから、柵の設置が早急に必要の場合には、魚網柵の設置は適切な手段だと考えられる。その一方で、雨風などの外的な要因で倒壊する恐れがあるため、魚網柵は長期にわたる設置には適さない。現地調査の時に、設置から半年後に倒壊したまま放置

再設置する場合、電気柵か元のワイヤーメッシュ柵が望ましいと考えるが、電気柵はその効果を持続させるために少なくとも週に一回の見回りが欠かせない。また、雑草が触れた場合に漏電を起こす可能性がある（長門など 2011）、下草の草刈りを頻繁に行うなど、維持管理に手間を要する。約 250 km の広範囲で設置する場合、上記の管理の労力の支出を考慮すると、再設置の際は元のワイヤーメッシュ柵が現実的であると考える。

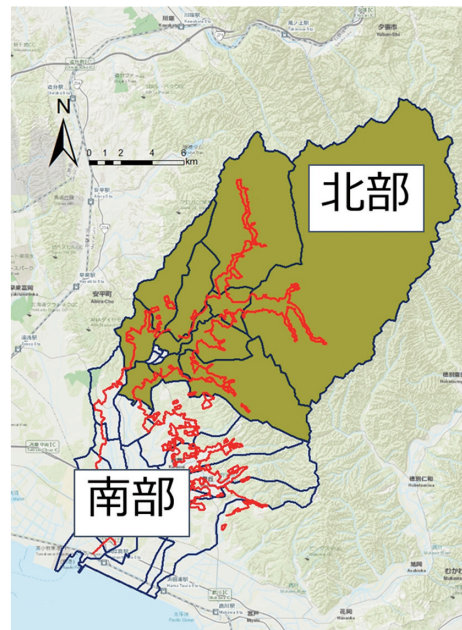
図8. 防鹿柵が崩壊した地区

に集中していたので(図6)、本研究では防鹿柵が倒壊した12地区(幌内・高丘・富里・宇隆・本郷・吉野・東和・朝日・新町・桜丘・幌里・美里)と12地区に囲まれている4地区(表町・京町・錦町・本町)を北部として、他14地区(共和・清住・浜厚真・厚和・共栄・上厚真・鯉沼・富野・軽舞・豊丘・鹿沼・上野・豊沢・豊川)を南部とし、両地域を区分して取り扱うこととした(図8)。

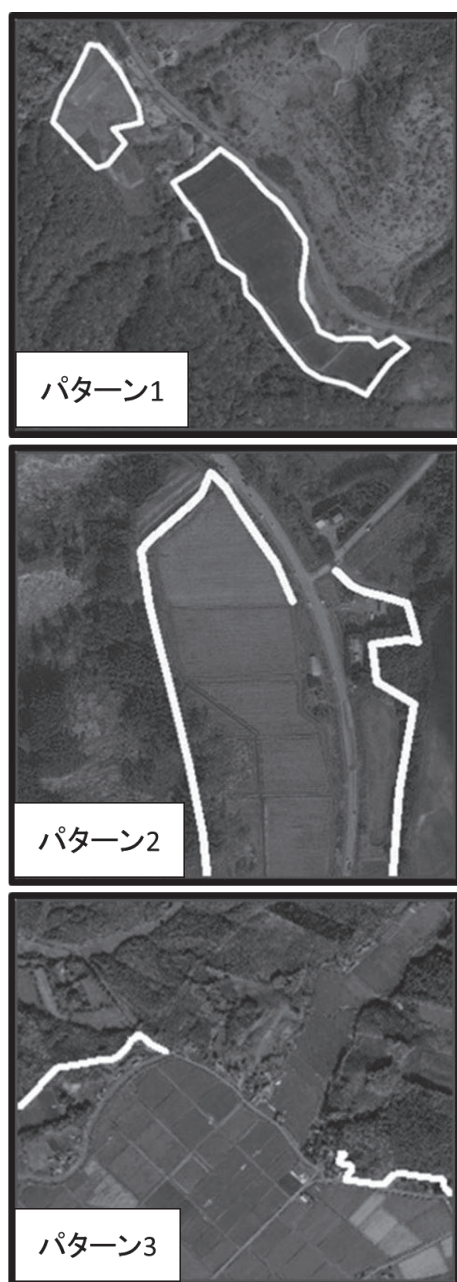
図9. 地震前の防鹿柵の特徴的な箇所3パターン
農地が単体で囲われている箇所、道路に分断されている箇所、柵が途切れている箇所

震災前の防鹿柵は、農家個人が建てた防鹿柵から派生する形で設置している箇所もある。そのため、一つの農地が単体で囲われている例(パターン1)、道路に分断されている例(パターン2)、そして柵が途切れている例(パターン3)が存在していることが確認できた(図9)。また、震災後に建て直した魚網柵の一部が倒壊している例もあった(図10)。

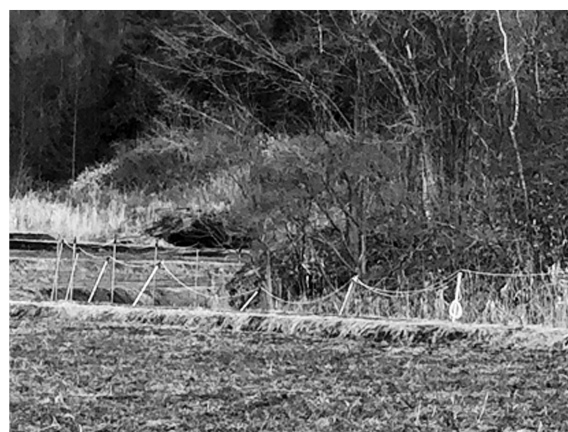
図10. 倒壊している魚網柵

されている魚網柵があることを実際に確認している。

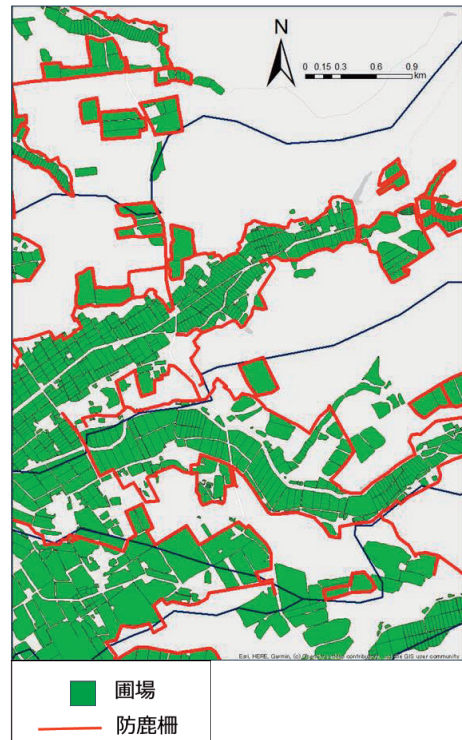
図15. 軽舞地区周辺の防鹿柵と圃場

南部の地区に関して、軽舞地区・豊丘地区が継続して農業被害に遭っていた。その原因として考えられるのは、防鹿柵が複雑に設置されていることである。防鹿柵が複雑だと、どうしてもエゾシカが入り込みやすい箇所が多く存在してしまう。当該地区の防鹿柵は、他の地区と比較して、農地を囲んで建てている例（パターン1）と道路で分断されている例（パターン2）が多い（図15）。

以上から、防鹿柵の修復に関して、震災で倒壊した部分の補修のみではなく、元々設置されて倒壊を免れた南部の防鹿柵を含め、再設置の場所と柵の形態の根本的な見直しが必要であると考えられる。
