## 胆振東部地震による防鹿柵の倒壊と復旧の現状

酪農学園大学 古澤 理沙  
厚真町 宮 久史  
酪農学園大学 金子 正美

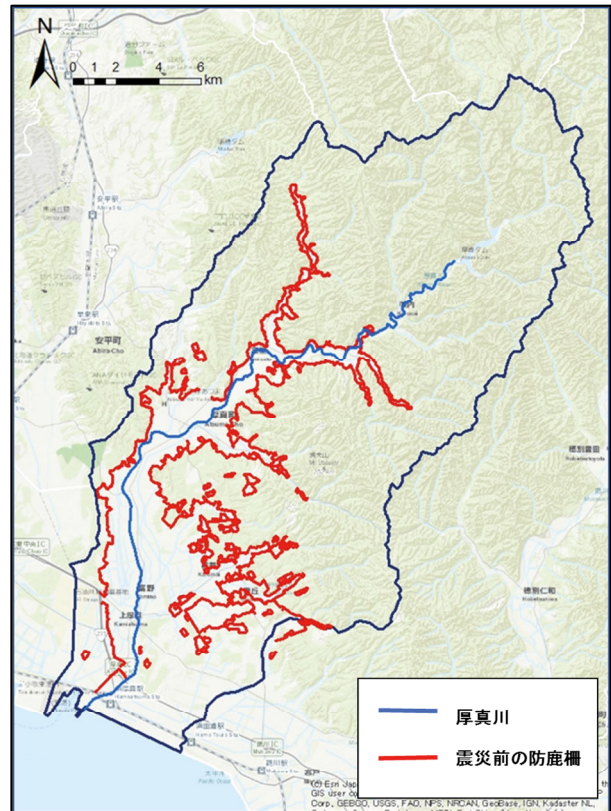
図4 震災前の防鹿柵設置箇所

防鹿柵のデータ、土砂崩れ範囲のデータ、魚網柵データ、現地調査で得た柵の位置情報を解析した結果、厚真町の震災前の防鹿柵は全長が254.2km(図4)、そのうち震災で倒壊した範囲は45.8km(図5)、再設置した箇所は25.4kmであった(図6)。

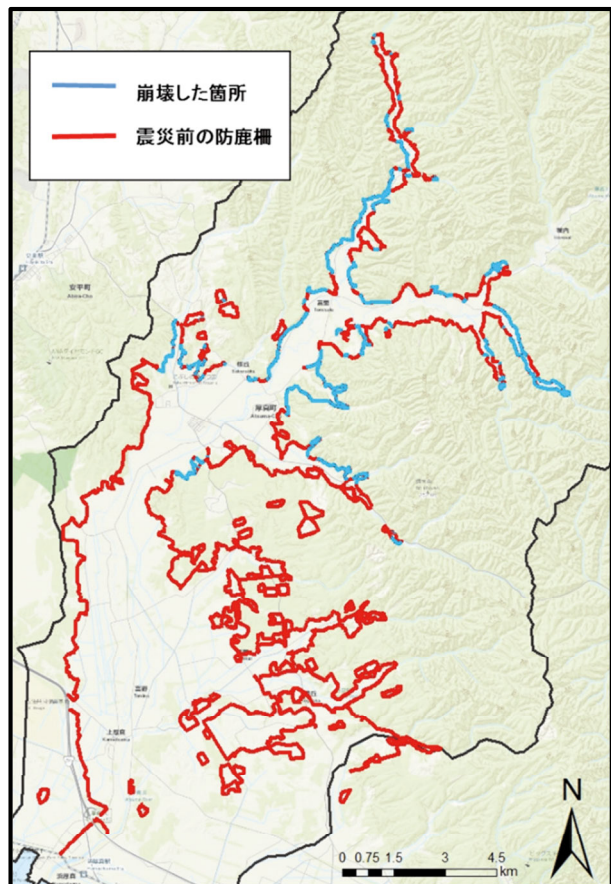
図5 震災で崩壊した箇所

また、倒壊した防鹿柵は土砂被害が多発した北部に集中していたので(図5)、本研究では防鹿柵が倒壊した12地区(幌内・高丘・富里・宇隆・本郷・吉野・東和・朝日・新町・桜丘・幌里・美里)と12地区に囲まれている4地区(表町・京町・錦町・本町)を北部として、他14地区(共和・清住・浜厚真・厚和・共栄・上厚真・鯉沼・富野・軽舞・豊丘・鹿沼・上野・豊沢・豊川)を南部とし、両地域を区分して取り扱うこととした(図7)。

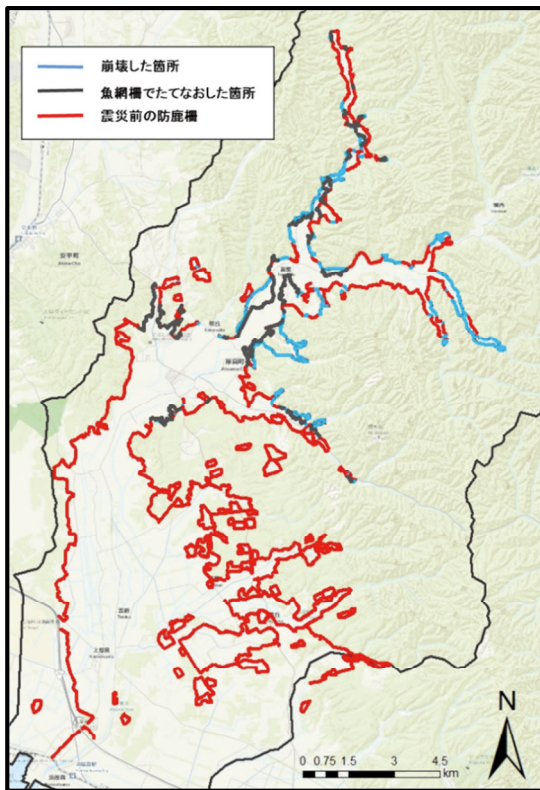
図6 図5に魚網柵の位置を追加した図

地震による倒壊があった防鹿柵のうち、50%以上の箇所では魚網を用いて再建されていた。土砂の上に設置されていた魚網柵が、崩落土砂の撤去後に、震災前に防鹿柵が設置されていた元の位置に速やかに移動されていた例もあった。業者の手を借りず、地元の住民とボランティアによって短期間で設置できることから、柵の設置が早急に必要の場合には、魚網柵の設置は適切な手段だと考えられる。その一方で、雨風などの外的な要因で倒壊する恐れがあるため、魚網柵は長期にわたる設置には適さない。現地調査の時に、設置から半年後に倒壊したまま放置されている魚網柵があることを実際に確認している。

再設置する場合、電気柵か元のワイヤーメッシュ柵が望ましいと考えるが、電気柵はその効果を持続させるために少なくとも週に一回の見回りが欠かせ

ない。また、雑草が触れた場合に漏電を起こす可能性がある（長門など 2011），下草の草刈りを頻繁に行うなど、維持管理に手間を要する。約 250km の広範囲で設置する場合，上記の管理の労力の支出

を考慮すると，再設置する際は元のワイヤーメッシュ柵が現実的であるとする。

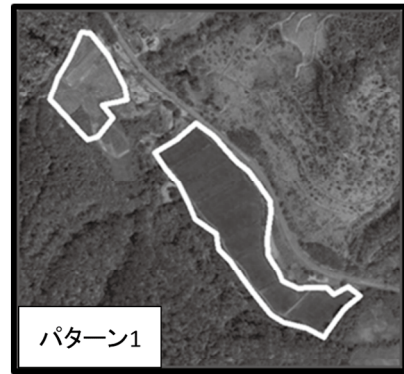
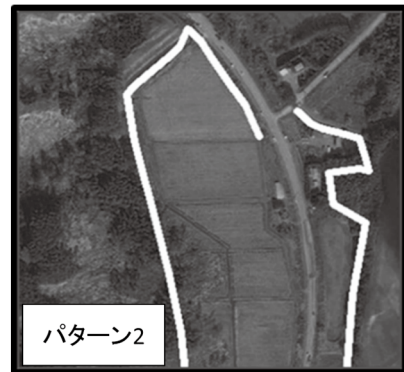
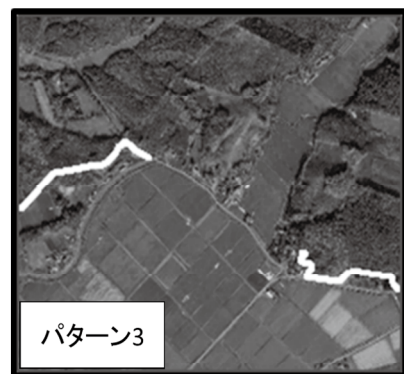
図8 地震前の防鹿柵の特徴的な箇所3パターン  
農地が単体で囲われている箇所、道路に分断されている箇所、柵が途切れている箇所

震災前の防鹿柵は、農家個人が建てた防鹿柵から派生する形で設置している箇所もある。そのため、一つの農地が単体で囲われている例(パターン1)、道路に分断されている例(パターン2)、そして柵が途切れている例(パターン3)が存在していることが確

認できた(図8)。また、震災後に建て直した魚網柵の一部が倒壊している例もあった(写真2)。

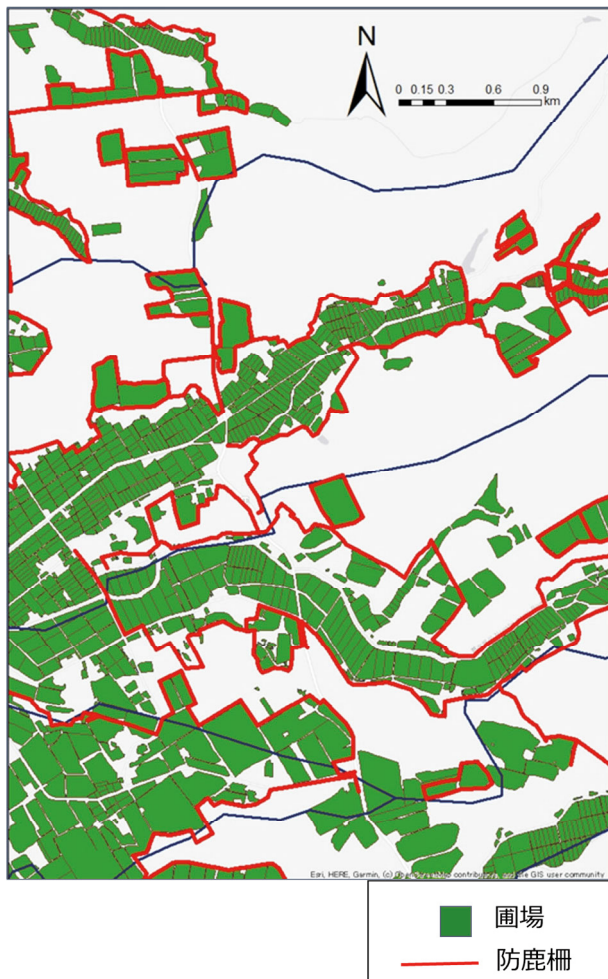
図13 軽舞地区周辺の防鹿柵と圃場

南部の地区に関して、軽舞地区・豊丘地区が継続して農業被害に遭っていた。その原因として考えられるのは、防鹿柵が複雑に設置されていることである。防鹿柵が複雑だと、どうしてもエゾシカが入り込みやすい箇所が多く存在してしまう。当該地区の防鹿柵は、他の地区と比較して、農地を囲んで建てている例（パターン1）と道路で分断されている例（パターン2）が多い（図13）。

以上から、防鹿柵の修復に関して、震災で倒壊した部分の補修のみではなく、元々設置されて倒壊を

免れた南部の防鹿柵を含め、再設置の場所と柵の形態の根本的な見直しが必要であると考える。
