【短報】

北海道内で撲殺されたカワラバト（ドバト）*Columba livia* 剖検と その凶器の検査記録

Postmortem examination on a rock pigeon, *Columba livia*, beaten to death with a metal baseball bat in Hokkaido, Japan
Haruhiko OKADA¹⁾, Kazune TOKUMIYA¹⁾, Yuki OHSUGI¹⁾, Ai HORI²⁾,
Kiwanu HANAZONO²⁾, Sayaka MORI³⁾ and Mitsuhiro ASAOKAWA¹⁾

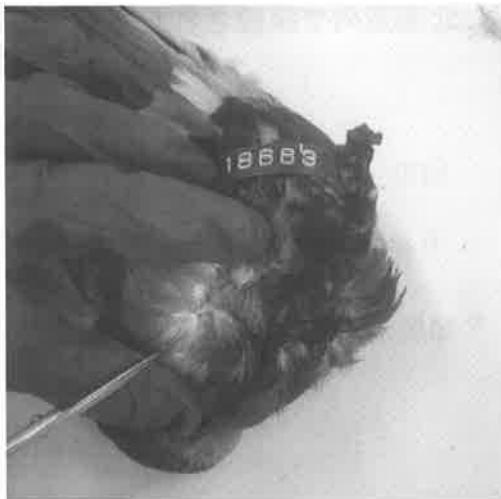
ドバト外貌： 正中右側胸部に羽毛の乱れと皮膚露出（図 1）、左側背部の上尾筒周辺に広範な脱羽および皮膚露出が確認された（図 2）。また、左側胸部と腹部に僅かな汚れの付着が認められたので、左側翼基部の羽毛を抜き、皮膚の状態を検査したところ、同部で約 1cm 四方の皮下出血斑が確認された（図 3）。風切羽および翼構成骨格に著変は認められなかった。頭部は欠損し、直近の皮膚断面は平滑であったが（図 4）、人為的切断かどうかは不明である。

図 1. 羽毛乱れと皮膚露出の状況（胸部）

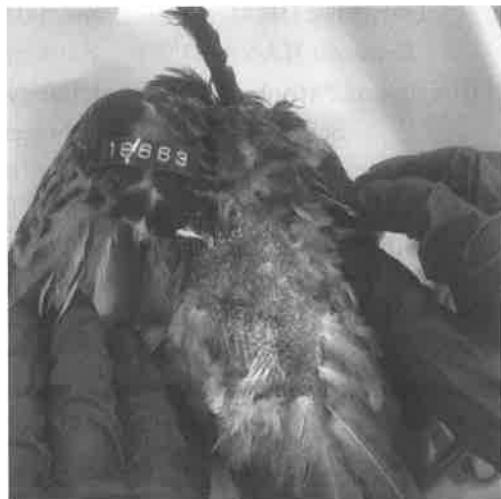
図 2. 脱羽と皮膚露出の状況（体幹左側）

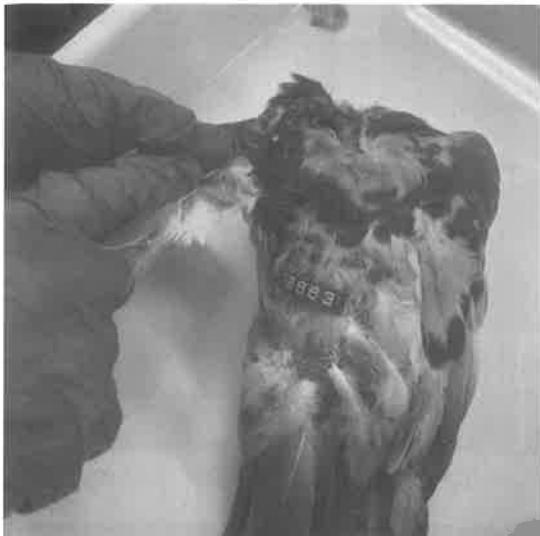
図 3. 左翼基部の皮下出血痕

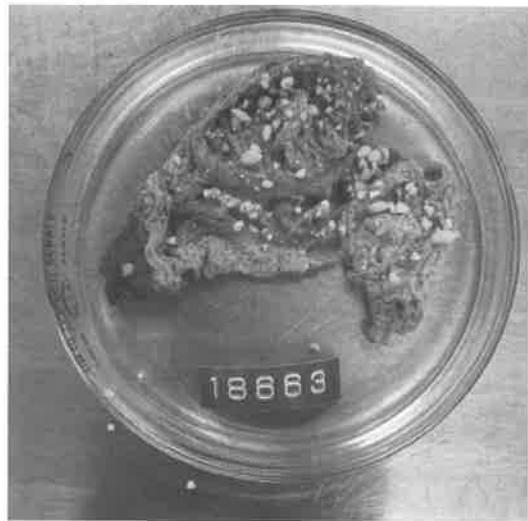
図 5. 胃内容物

ドバト剖検：消化管から米や植物片などが得られ、内臓および消化管粘膜に著変は認められなかつた（図 5 および図 6）。剖検により左側鎖骨、左側第 3 肋骨、左側第 5 肋骨および右側第 5 肋骨の骨折が認められた（図 7 から図 9）。

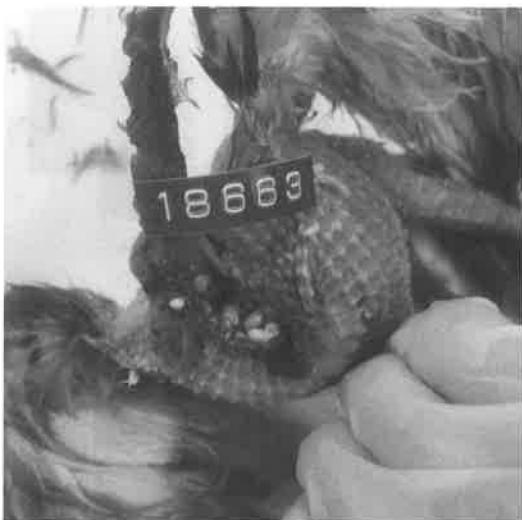
図 4. 頸部の切断面

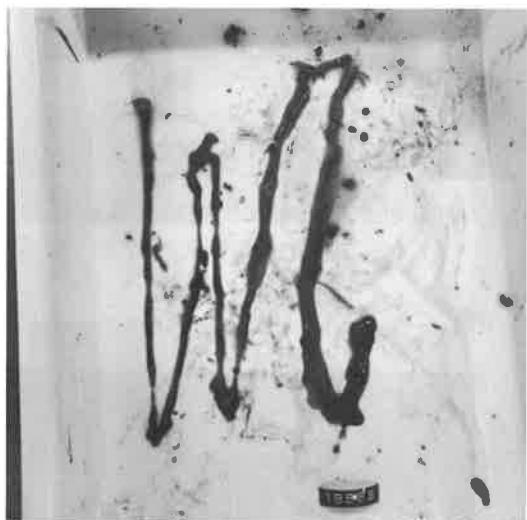
図 6. 消化管粘膜

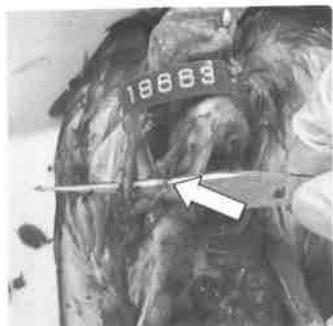
図 7. 左側鎖骨の骨折

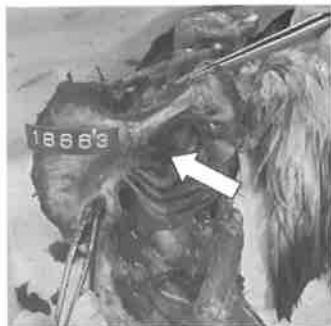
図 8. 左側骨折部位

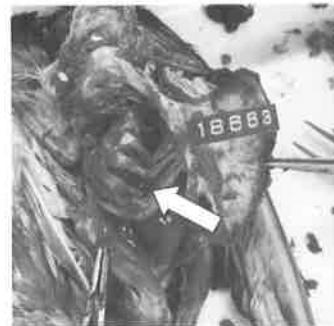
図 9. 右側骨折部位

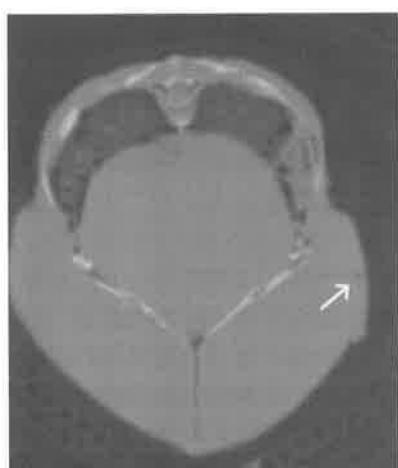
ドバト画像診断：CT 検査により左側第 5 肋骨の骨折が認められ（図 10 から図 12），同肋骨髓内は対側に比して高吸収の状態を呈した（図 13）。全身性に皮下および筋肉間に気腫を認め（図 14 および図 15），気管周囲および胸腹腔内（図 17）に遊離ガスが確認された（図 16 および図 17）。また、頸部背側の体表には高吸収物質を認めた（図 18）。

図 13. 皮下気腫*

ドバトの外貌と剖検所見および画像診断から、左背側から胸部にかけ、同部肋骨の複数骨折を伴った外傷性ショックが生じたと考えられた。左側第5肋骨の骨折部には骨癒合を示さず、骨折が生じてからそれ程の時間が経過していないことが示唆された。剖検と画像診断との共通所見は、左側第5肋骨骨折であった。また、この部の画像診断で確認された高吸収は肋骨内で出血を起こした可能性を示した。さらに、皮下および筋肉間の気腫は体表損傷による空気侵入や気道損傷に起因したと考えられた。

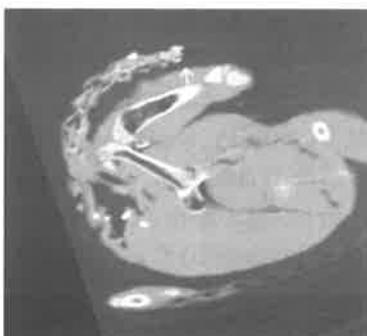
図 17. 頭部の離断（矢状断面像）*

なお、今回の材料で、いずれも頭部を欠損していた点だが、ドバト・アオバトの死体が見つかった現場では、いずれも多数のカラス類を確認しており、その食害による影響の可能性が極めて高く、考察はしない。

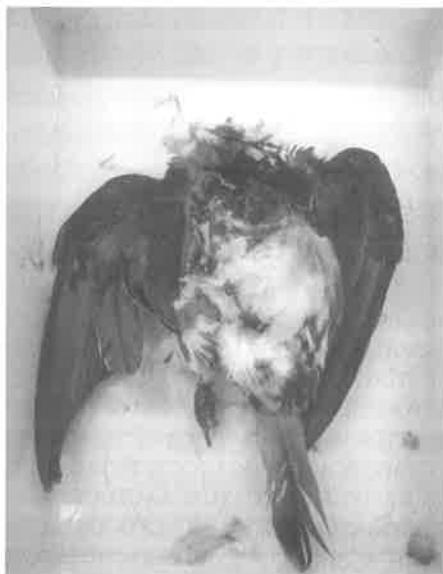
アオバト外貌および剖検：アオバトの特徴的な所見は、頭部が欠損し、胸部領域がかなり損傷していたこと（図 19），胃からはブドウと目される種子が多数採取されたことであった（図 20）。

図 19. アオバト材料の全体

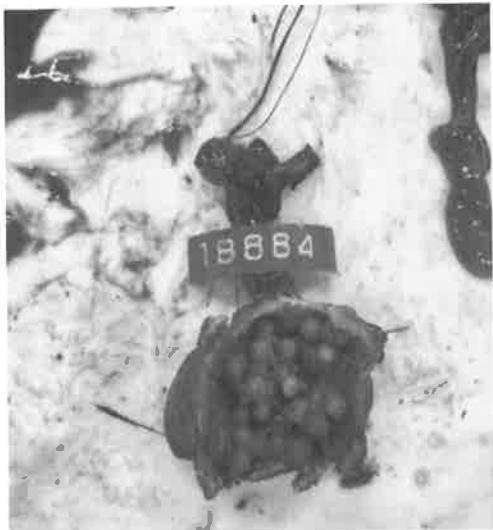
図 20. アオバトの胃内容物
