胆振東部地震による防鹿柵の倒壊と復旧の現状

古澤 理沙¹⁾・宮 久史²⁾・金子 正美¹⁾

Current Status of Collapse and Restoration of Deer Fence to the Eastern Iburi Earthquake

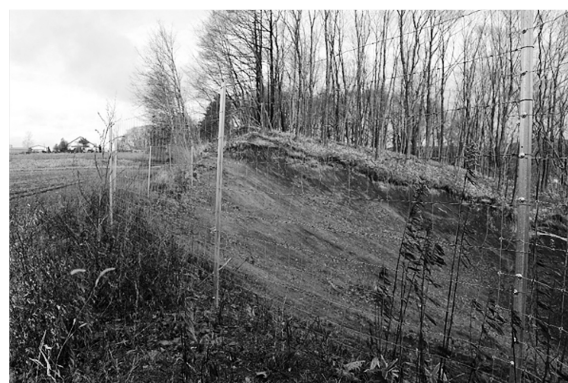
図1. 防鹿柵

北海道南部に位置する厚真町では、1989年からエゾシカによる農業被害が増加し始め、農業被害額は年間2460万円(2016年度)にのぼる。そのため、1993年から町の単独事業として電気柵の設置支援が行われ、2009年度は「鳥獣害防止総合対策」に、2010年度には「鳥獣被害防止総合対策事業」に基づいて、町内の広範囲にワイヤーメッシュ柵(図1; 以下 防鹿柵)を設置した^[4]が、設置した防鹿柵の長さや正確な位置の情報が厚真町役場には保存されていなかった。

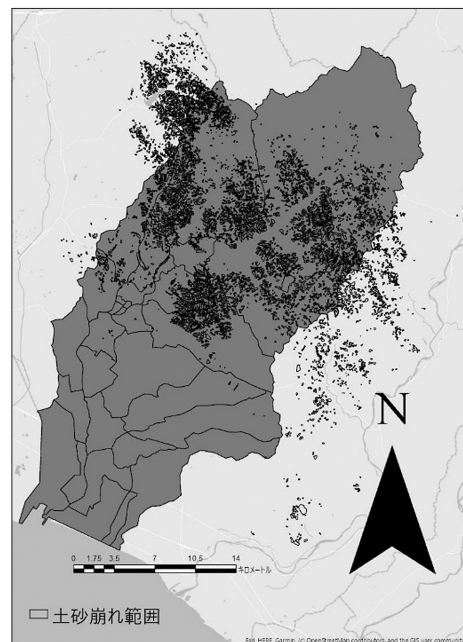
図4. 北海道胆振東部地震による土砂崩れの範囲

2018年の地震による崩壊地は北部の山間部に集中し(図4)、その面積は明治以降の主要な地震災害の中で最も広範囲にわたる^[6]。本研究の調査の対象とした地域は、防鹿柵が建てられている地区を中心とした全30地区とした。

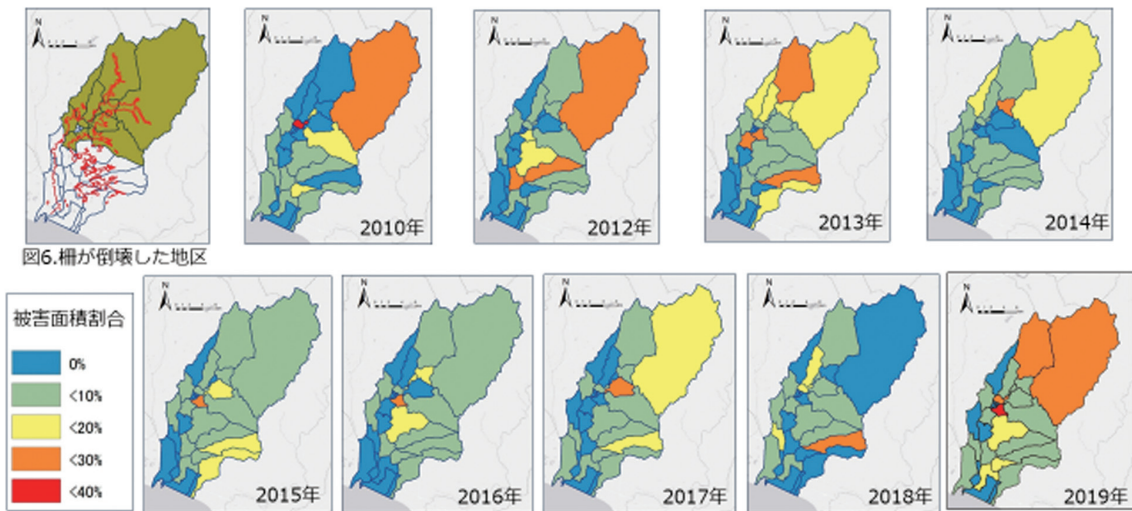
図 11. エゾシカによる農業被害面積割合の経年変化

エゾシカによる農業被害面積割合の経年変化を算出した結果、北部と南部共に被害面積が20%以上の地区が存在することが確認できた(図11)。2010年度に広範囲で防鹿柵が設置され、その後の3年間は被害面積の減少は見られなかったが、2014年度からは被害面積が10%以下の地区が増加していた(図11)。

また、震災後である2019年度の農業被害面積割合は、北部の4地区で20%以上の高い割合を示していた(図11)。

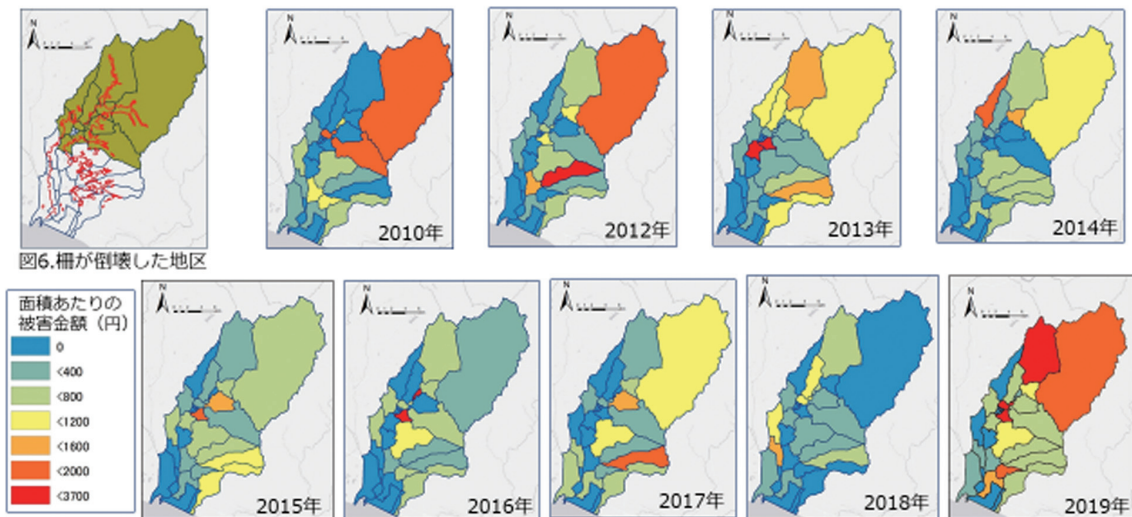
図 12. エゾシカによる 1a あたりの農業被害金額

エゾシカによる地区ごとの1aあたりの農業被害金額を算出した結果、北部と南部共に1aあたり1600円以上の被害金額を出している地区があった(図12)。また、被害面積の割合が高い場合、1aあたりの被害金額も高くなっており、被害面積の割合

と 1a あたりの被害金額は比例していた。しかし一部で、被害面積の割合が 10% 以下にも関わらず 1a あたりの被害金額が 800 円以上の高い地区があることも確認できた (図 12)。

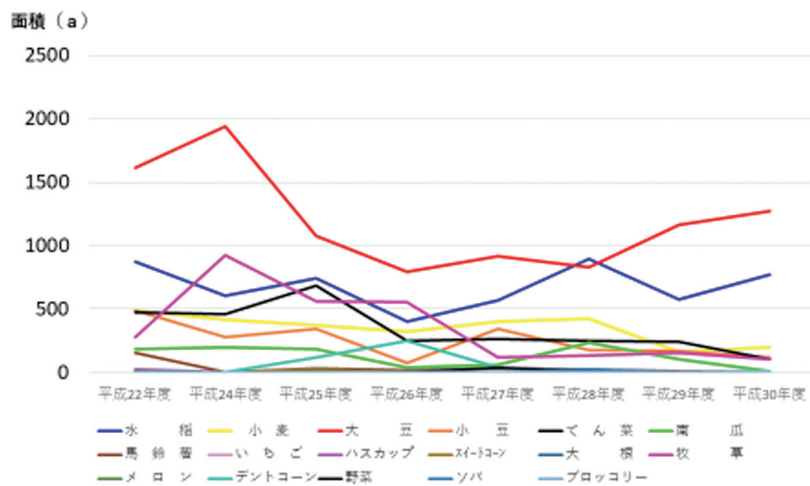
図 13. エゾシカ農作物別被害面積の経年変化

2010 年から 2019 年のエゾシカによる農作物被害に基づいて被害にあった農作物の種類を解析すると、大豆と水稲が継続して広い範囲で被害を受けていた。次いで、牧草、てん菜、小麦、小豆、南瓜が継続して被害を受けていた (図 13)。被害面積と被害金額は必ずしも比例しているわけではなく、水稲、南瓜、デントコーンでは、被害面積あたりの被害金額が高かった (図 14)。
