## 胆振東部地震による防鹿柵の倒壊と復旧の現状

酪農学園大学 古澤 理沙  
厚真町 宮 久史  
酪農学園大学 金子 正美

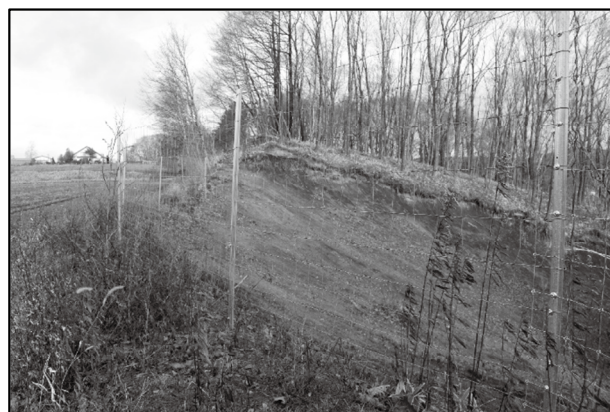
写真1 防鹿柵

北海道南部に位置する厚真町では、1989年からエゾシカによる農業被害が増加し始め、農業被害額は年間2460万円(2016年度)にのぼる。そのため、993年から町の単独事業として電気柵の設置支援が行われ、2009年度は「鳥獣害防止総合対策」に、2010年度には「鳥獣被害防止総合対策事業」に基づいて、町内の広範囲にワイヤーメッシュ柵(写真1;以下防鹿柵)を設置した<sup>(4)</sup>が、設置した防鹿柵の長さや正確な位置の情報が厚真町役場には保存されていなかった。

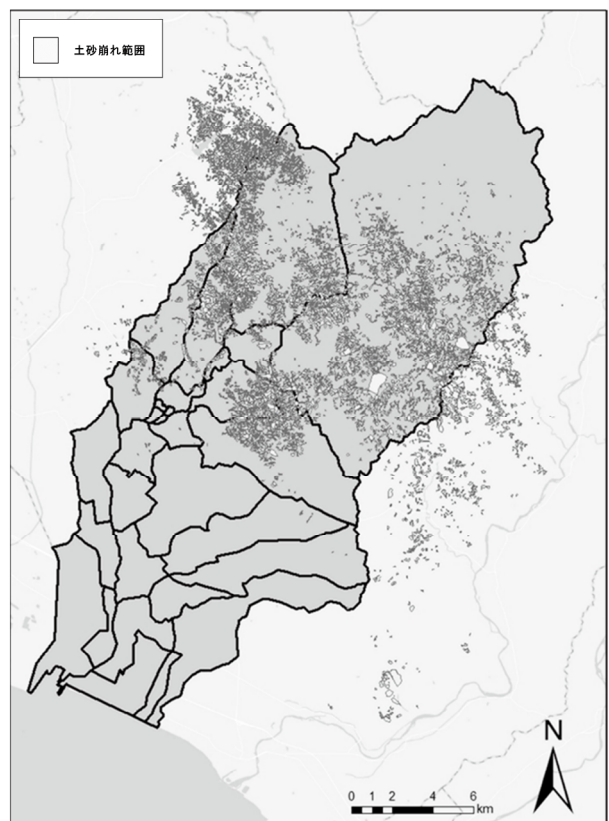
図3 北海道胆振東部地震による土砂崩れの範囲

2018年の地震による崩壊地は北部の山間部に集

中し(図3),その面積は明治以降の主要な地震災害の中で最も広範囲にわたる<sup>(6)</sup>.調査の対象とした地域は,防鹿柵が建てられている地区を中心とした全30地区とした.

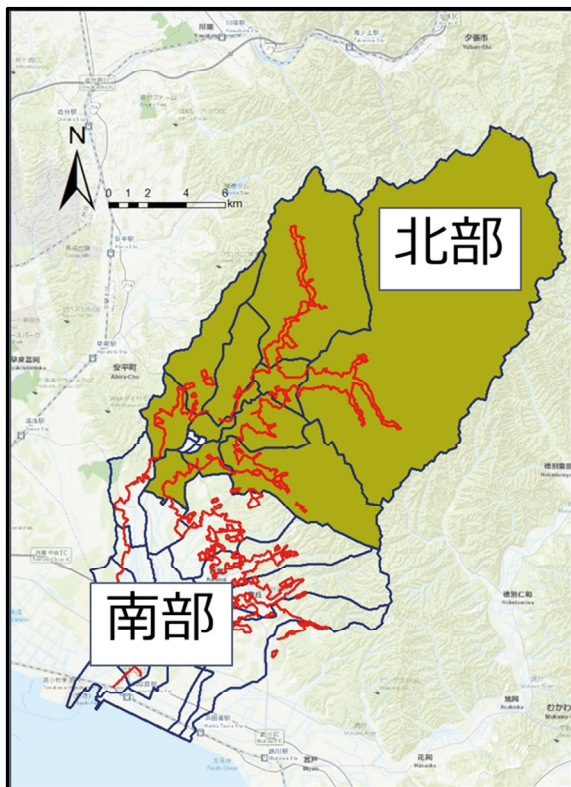
図7 防鹿柵が崩壊した地区

また、倒壊した防鹿柵は土砂被害が多発した北部に集中していたので(図5)、本研究では防鹿柵が倒壊した12地区(幌内・高丘・富里・宇隆・本郷・吉野・東和・朝日・新町・桜丘・幌里・美里)と12地区に囲まれている4地区(表町・京町・錦町・本町)を北部として、他14地区(共和・清住・浜厚真・厚和・共栄・上厚真・鯉沼・富野・軽舞・豊丘・鹿沼・上野・豊沢・豊川)を南部とし、両地域を区分して取り扱うこととした(図7)。

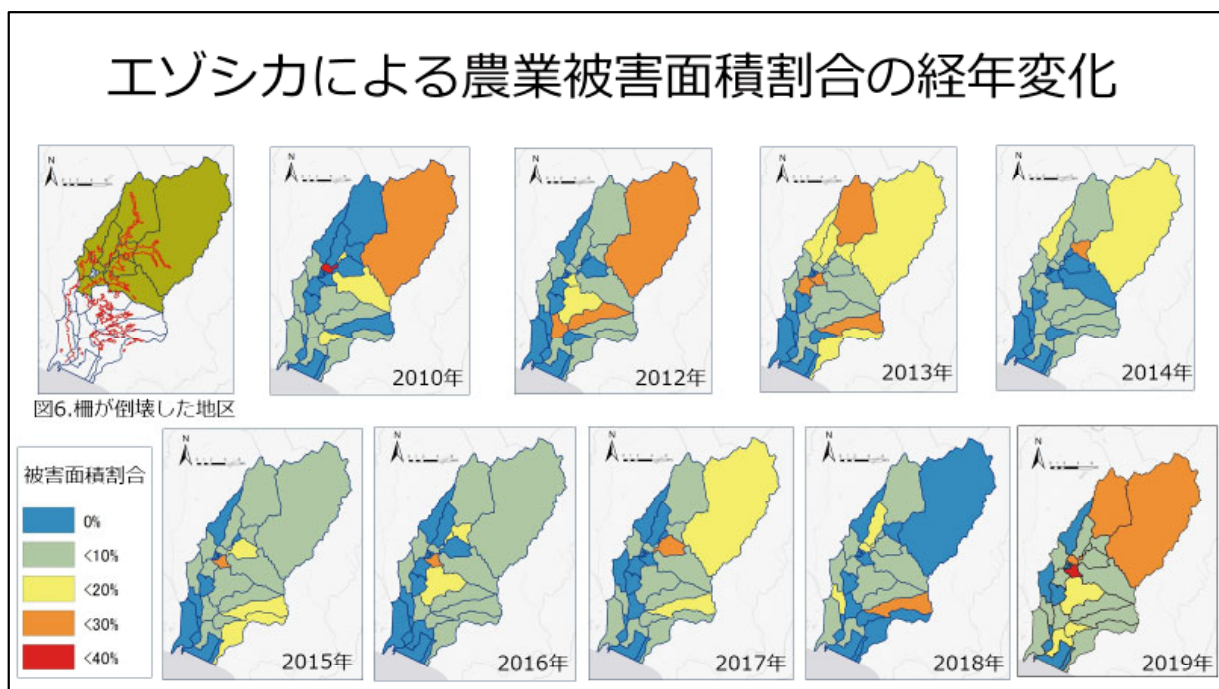
図9 農業被害の面積の割合

エゾシカによる農業被害面積割合の経年変化を算出した結果、北部と南部共に被害面積が20%以上の地区が存在することが確認できた(図9)。2010年度に広範囲で防鹿柵が設置され、その後の3年間は被害面積の減少は見られなかったが、2014年度からは被害面積が10%以下の地区が増加していた(図9)。

また、震災後である2019年度の農業被害面積割合は、北部の4地区で20%以上の高い割合を出していた(図9)。

また震災後の2019年度のデータに関して、柵が崩壊した北部の4地区にて農業被害面積割合が20%以上、1aあたりの被害金額割合が1600円以上の高い割合となっていた。他の年度と比較して被害の範囲が広範囲であることから、柵の倒壊による農業被害への影響はあったと考えられる。

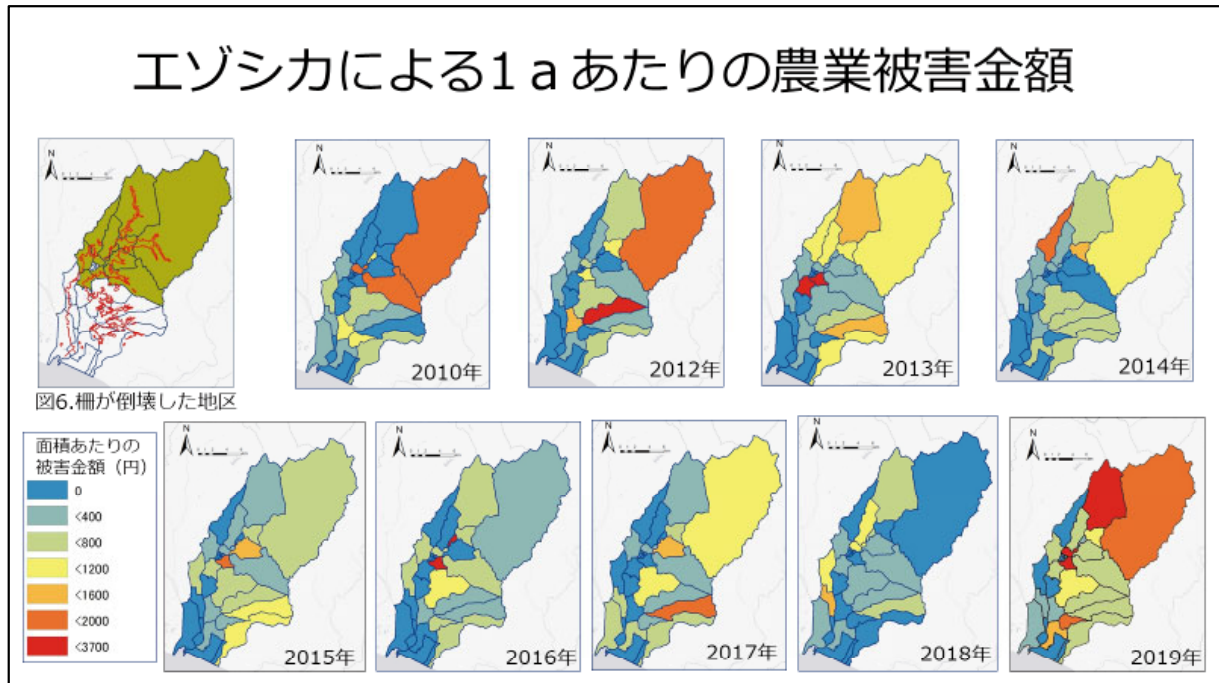
図 10 1a あたりの農業被害額

エゾシカによる地区ごとの1aあたりの農業被害金額を算出した結果、北部と南部共に1aあたり1600円以上の被害金額を出している地区があった(図10)。また、被害面積の割合が高い場合、1aあたりの被害金額も高くなっており、被害面積の割合と1aあたりの被害金額は比例していた。しかし一部で、被害面積の割合が10%以下にも関わらず1aあたりの被害金額が800円以上の高い地区があることも確認できた(図10)。

また、北部に位置している新町地区は、作付けがなかった年以外の被害面積の割合が10%以上で、1aあたりの被害金額が他の地区と比較して高い値となっていた。被害面積の割合が高い原因として、付近の防鹿柵に800mの途切れた箇所が存在することを指摘したい。途切れている箇所は、防鹿柵が設置されたとき、この辺りはエゾシカが少ないから防鹿柵は不要との近隣住民の発言があったために、設置を行わなかった箇所である。しかし新町地区は山間部から近く、防鹿柵が途切れた箇所からエゾシカが侵入している可能性が高い。新町地区で被害があった農作物の種類は、水稲、小麦、南瓜、大豆、てん菜などで、水稲は被害があった年は必ず栽培していた。また、水稲、南瓜など単価が高い作物を栽培しているため、被害金額も他の地区と比較して高くなっていたと考えられる。

南部でも3地区の農業被害面積割合が10%、1aあたりの被害金額割合が800円以上の高い割合となっていた。

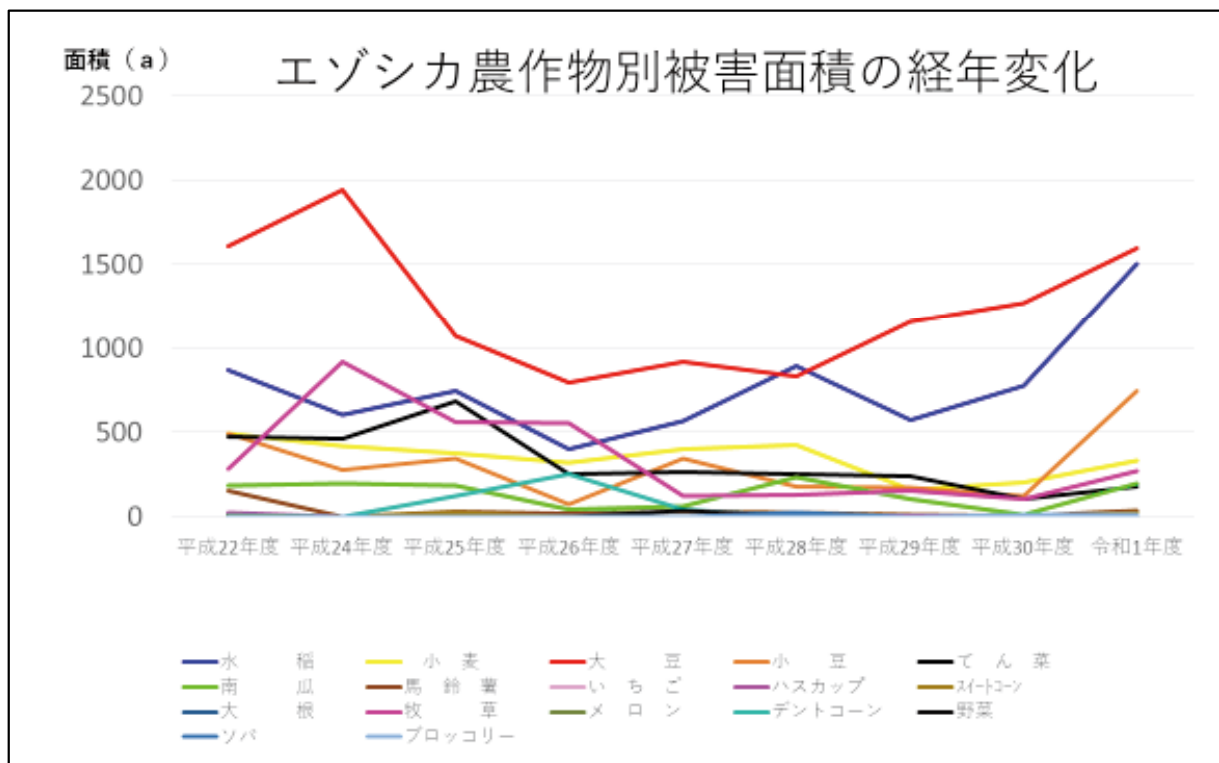
図 11 農作物別被害面積の経年変化

2010年から2019年のエゾシカによる農作物被害に基づいて被害にあった農作物の種類を解析すると、大豆と水稻が継続して広い範囲で被害を受けて

いた。次いで、牧草、てん菜、小麦、小豆、南瓜が継続して被害を受けていた(図11)。被害面積と被害金額は必ずしも比例しているわけではなく、水稻、南瓜、デントコーンでは、被害面積あたりの被害金額が高かった(図12)。

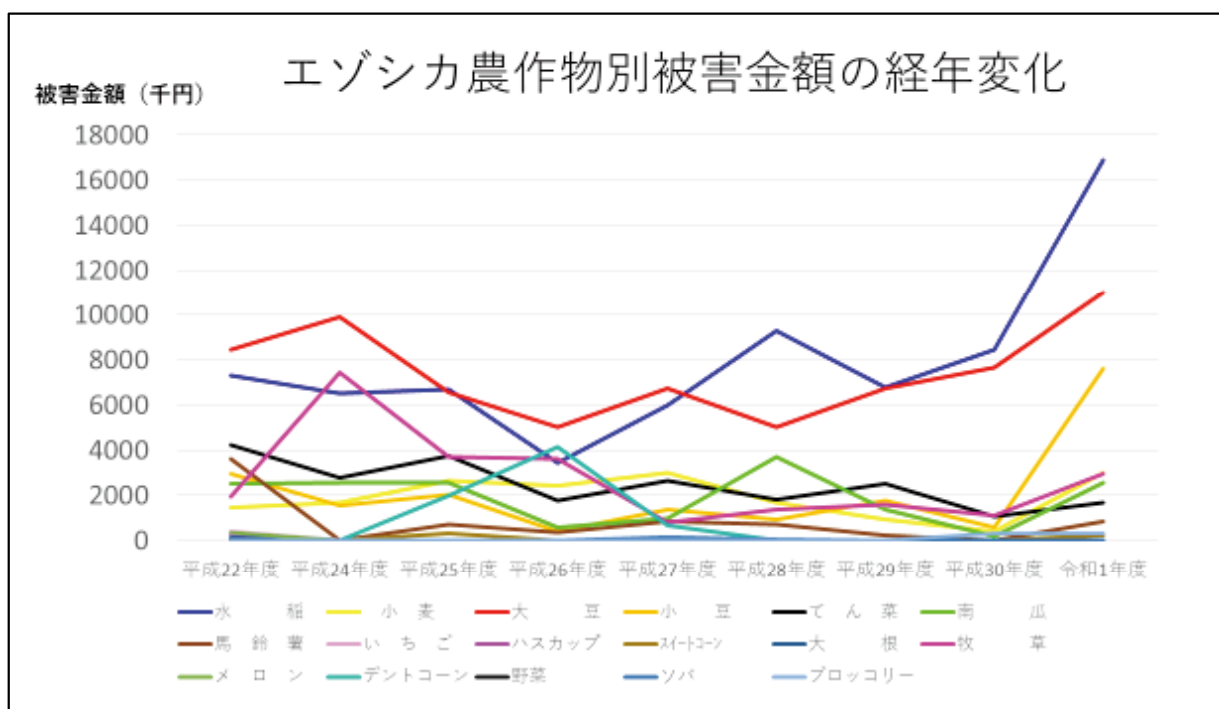
図12 農作物別被害金額の経年変化

ンは単価が高く、被害面積が小さい場合でも被害金額は比較的高額になる可能性がある。特に厚真町は水稲栽培が全体の50%以上を占めており、水稲はエゾシカの被害の中でも被害に遭いやすいため、エゾシカ被害へのより根本的な対策をしっかりと行う必要があると考える。
